נחלי הגולן בקיץ 2018: ממשבר ליישום ממשק שימוש בשקתות

עמית דולב, דנה מילשטיין, יונתן הררי, ניסים קשת
יום עיון אורנה אשד, דצמבר 2019

הרחקת בקר מנחלים באגן ניקוז כנרת | תוכנית כללית

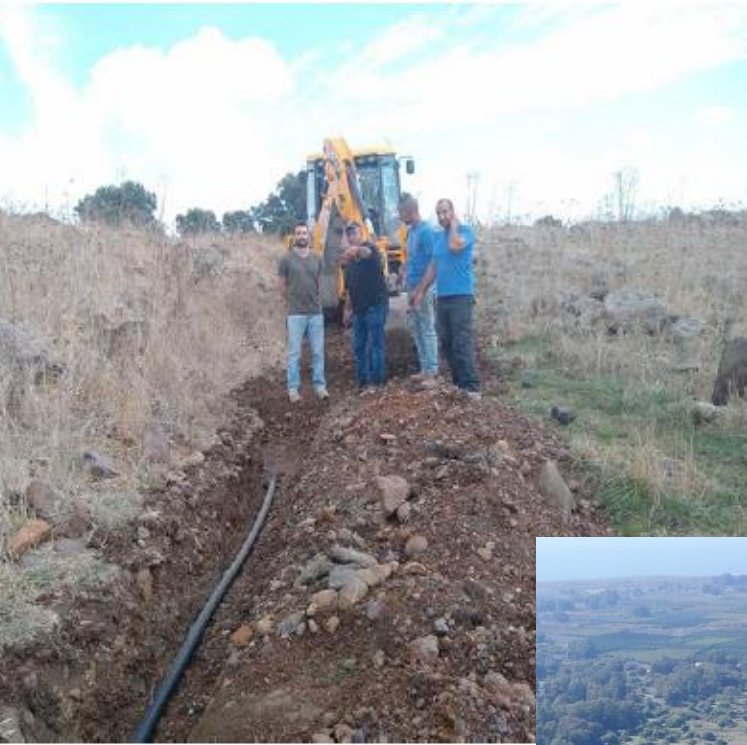
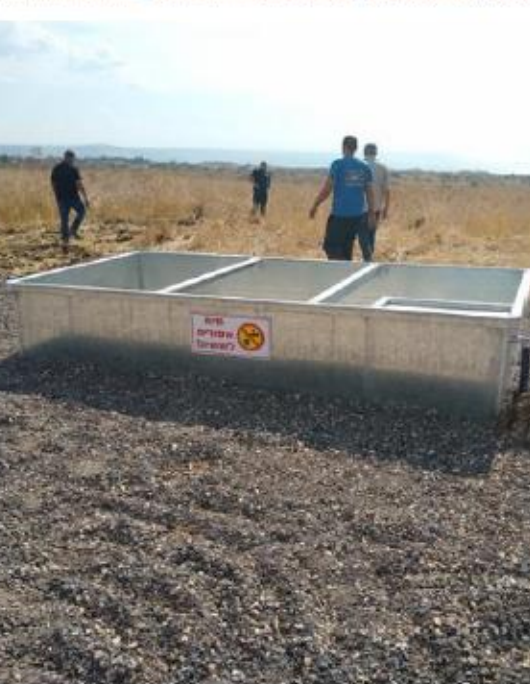
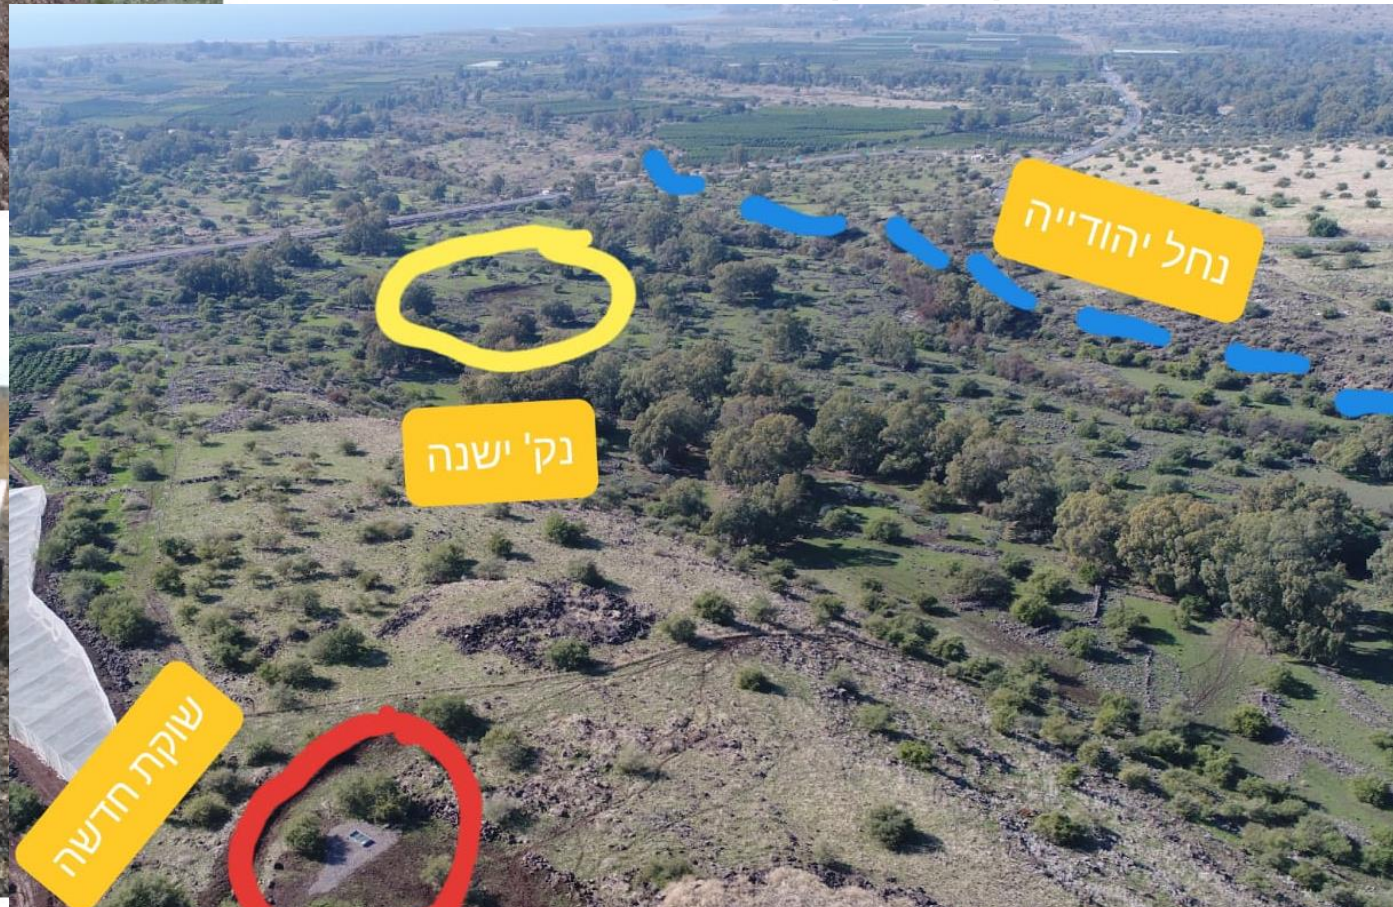
- תיכנון - 53 שקתות.
- בוצעו עד כה - 14 שקתות וקוים.
- גידור במיקומים קריטיים.

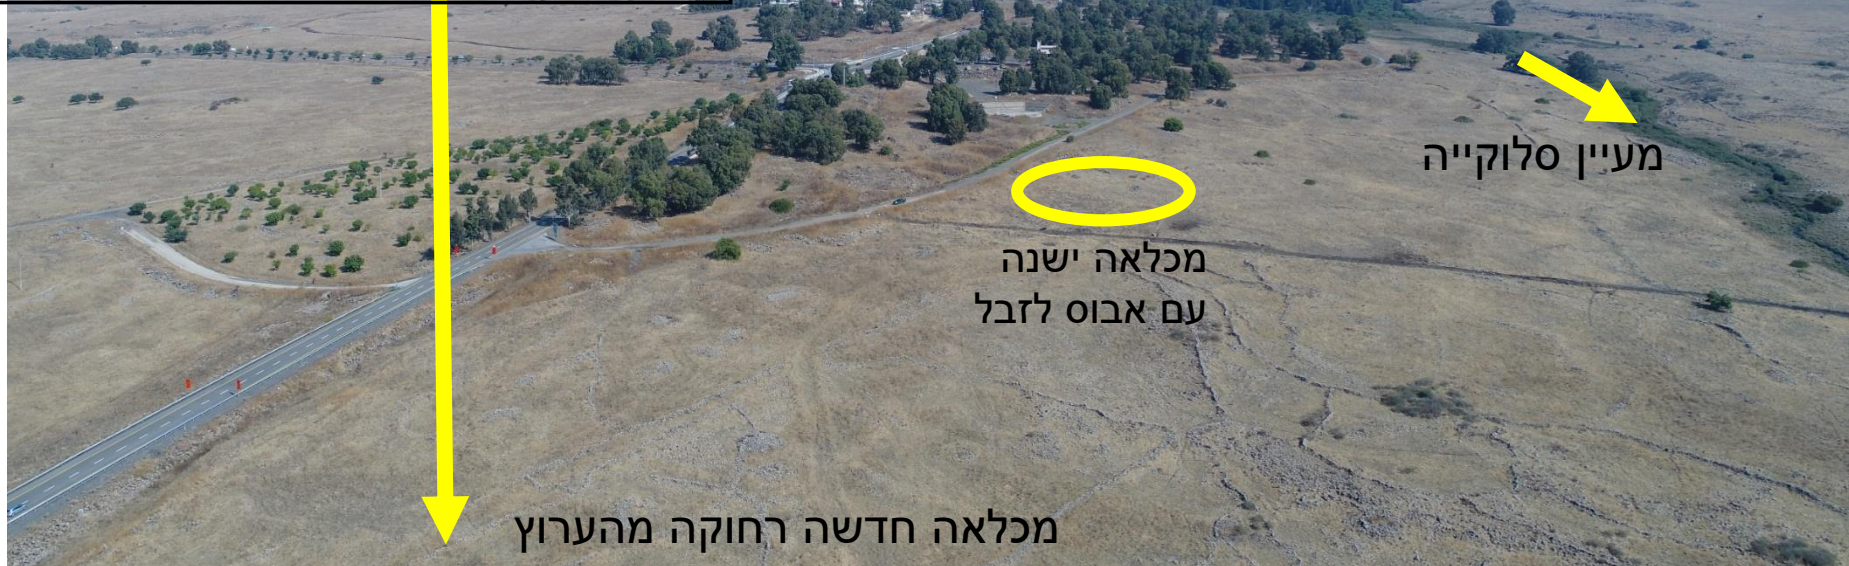
מעיין סלוקייה

מכלאה ישנה
עם אבוס לזבל

מכלאה חדשה רחוקה מהערוץ

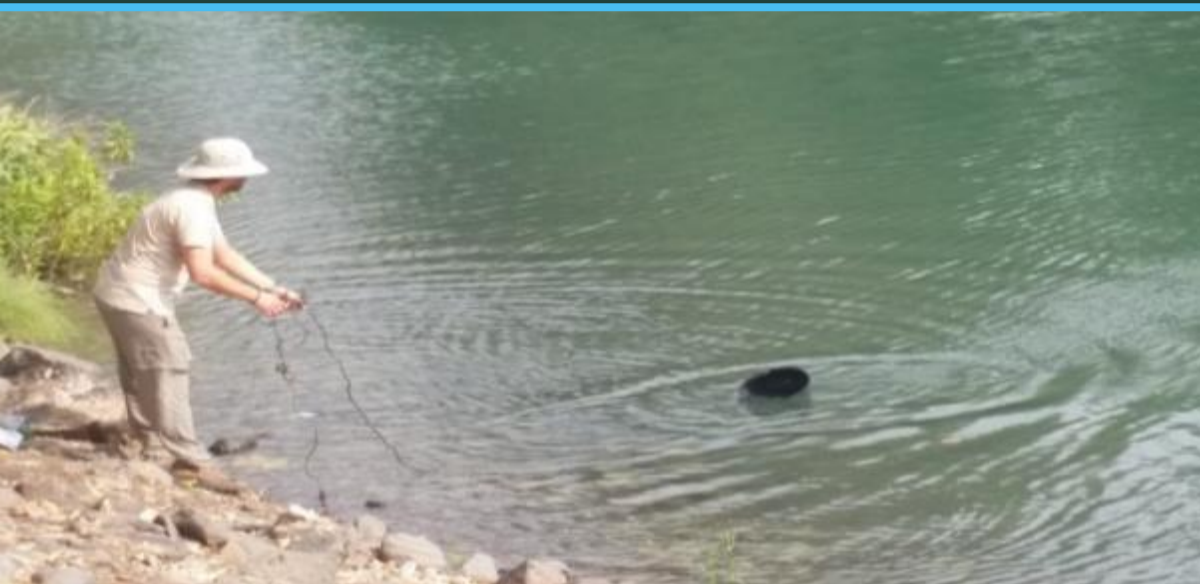
ב. ניטור איכויות מים

- ניטור מוגבר באזור 1
- ניטור מולקולרי (MST) לבחינת ההשפעה.

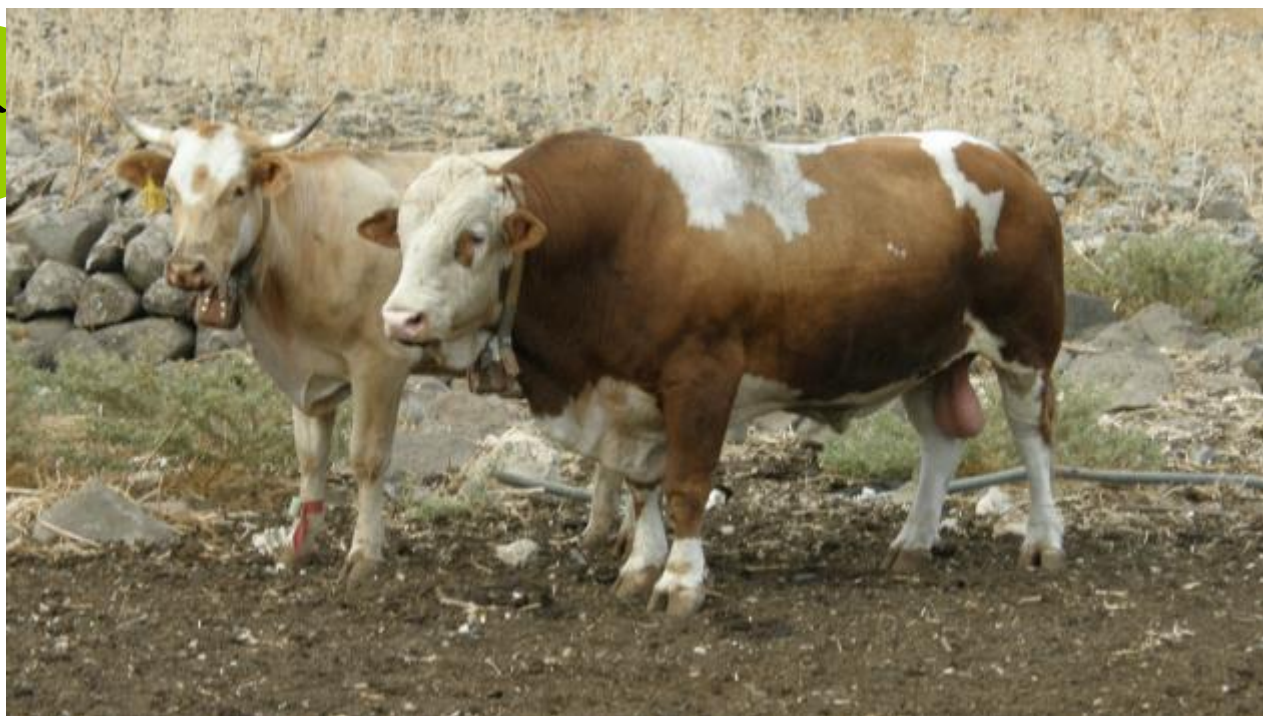
ג. ניטור פעילות בקר בעזרת
קולרי GPS

יבוצע מדגמית במספר עדרים בעונת הקיץ

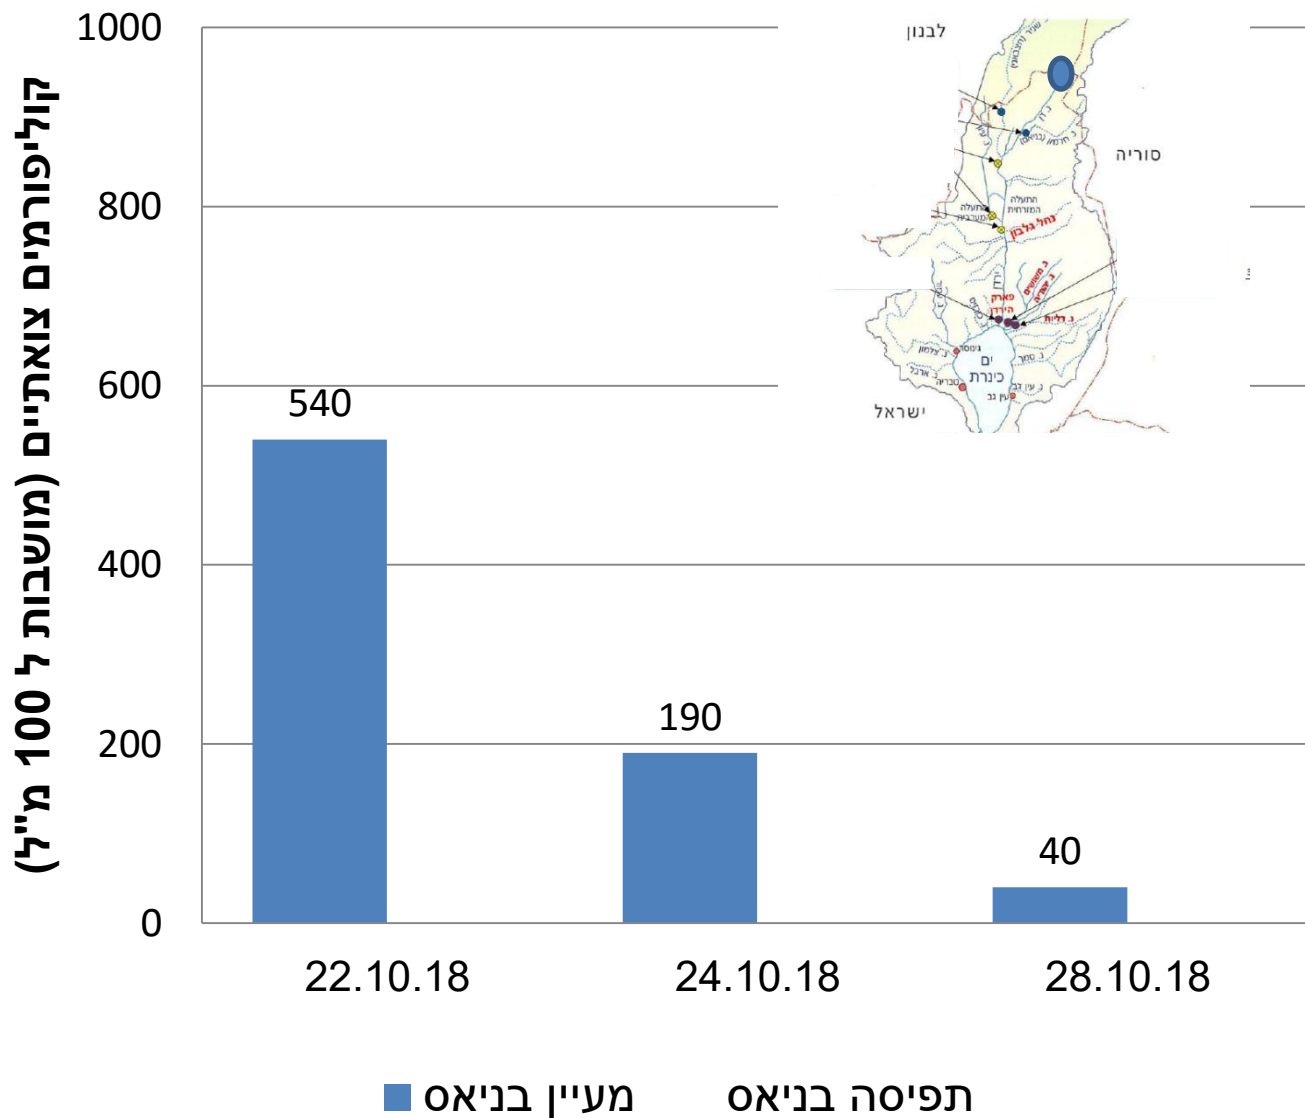
- ריכוז משמעותי של FC בראש מעיינות הבניאס בחלק מהדגימות.
- האם זיהום באקוויפר, או אירוע נקודתי?

- אם היה באקוויפר, סביר שלא היה נעלם תוך שבוע.

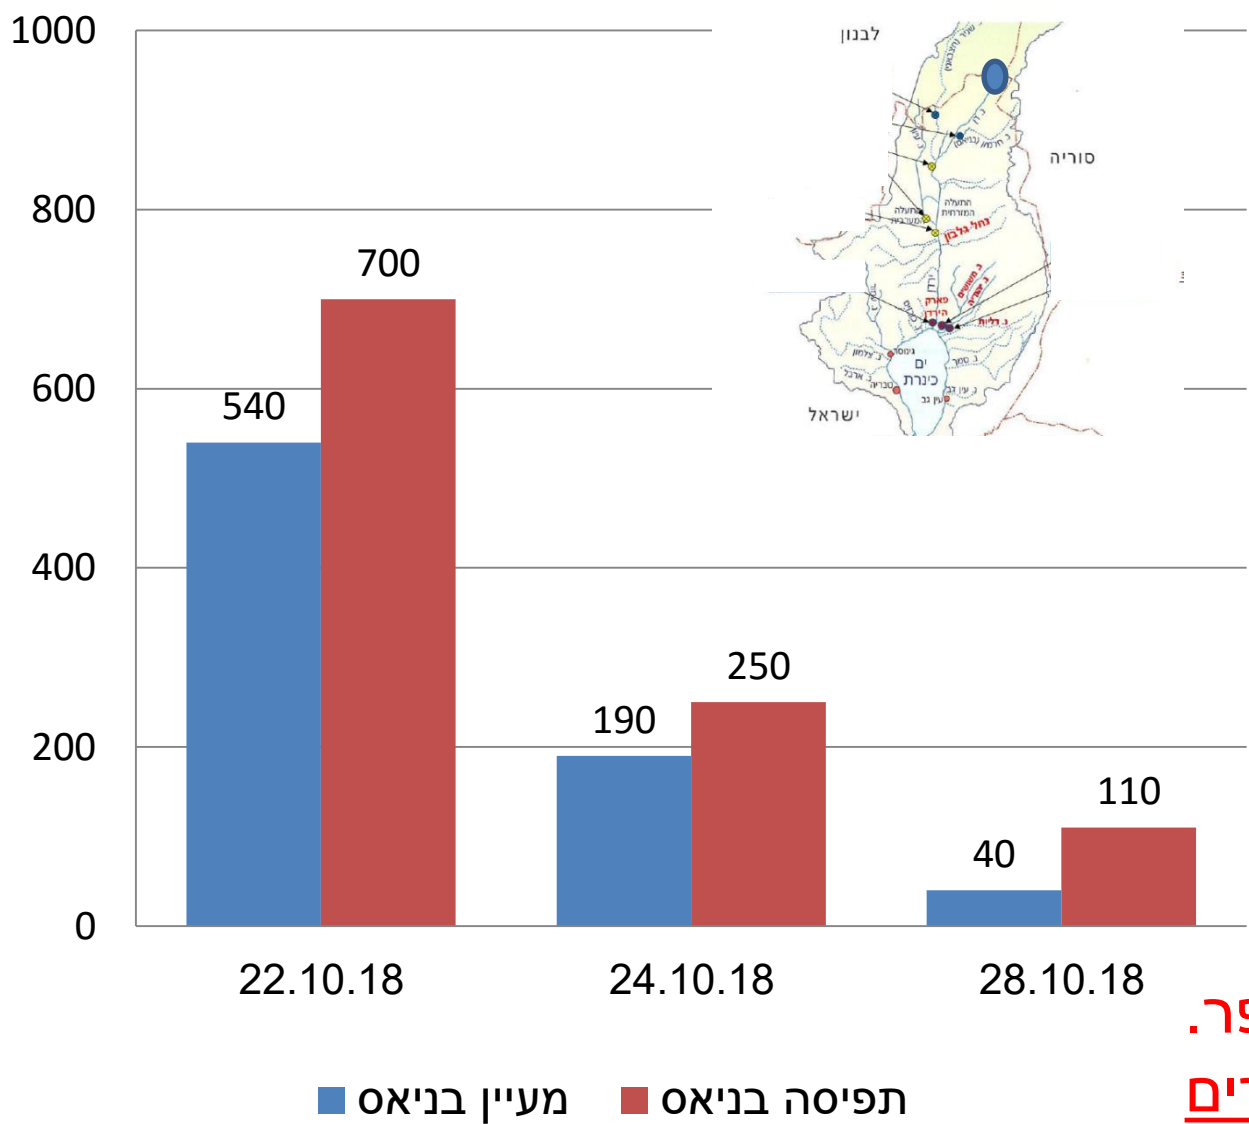
בדיקה של ריכוז קוליפורמים צואתיים (FC) 10/2018

- ריכוז משמעותי של FC בראש מעיינות הבניאס בחלק מהדגימות.
- ריכוז דומה באיחוז של מקורות (~200 מ' במורד).

נראה ש-FC לא מהאקוויפר. אין רעיית בקר ואין מבקרים

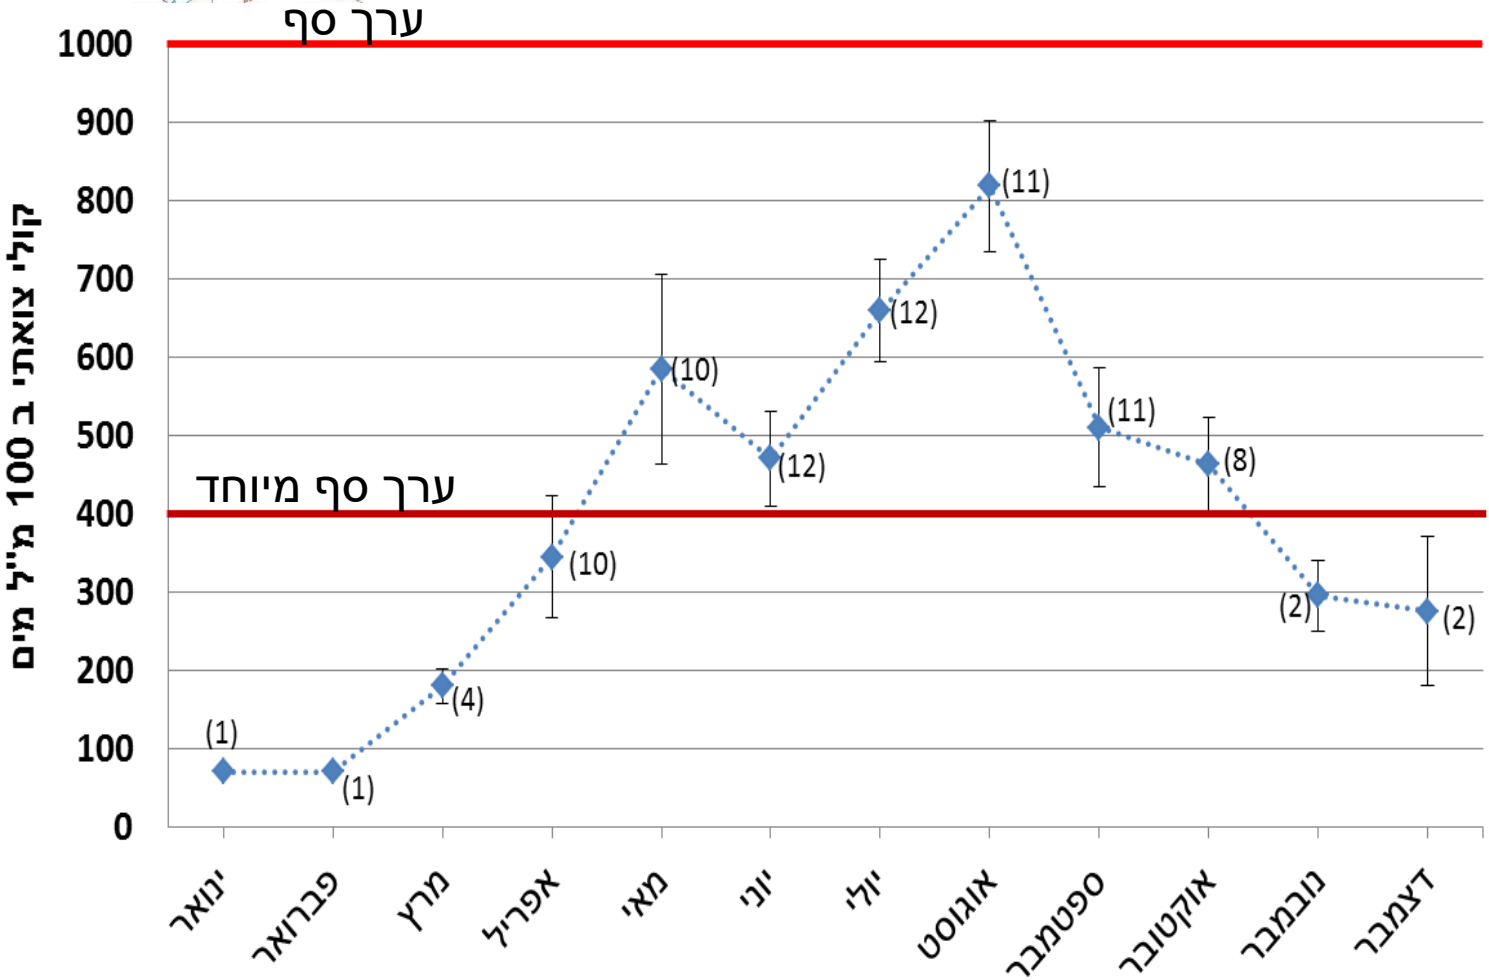
נחל משושים

- נחל ארוך.

רעיית בקר

ללא שקתות.

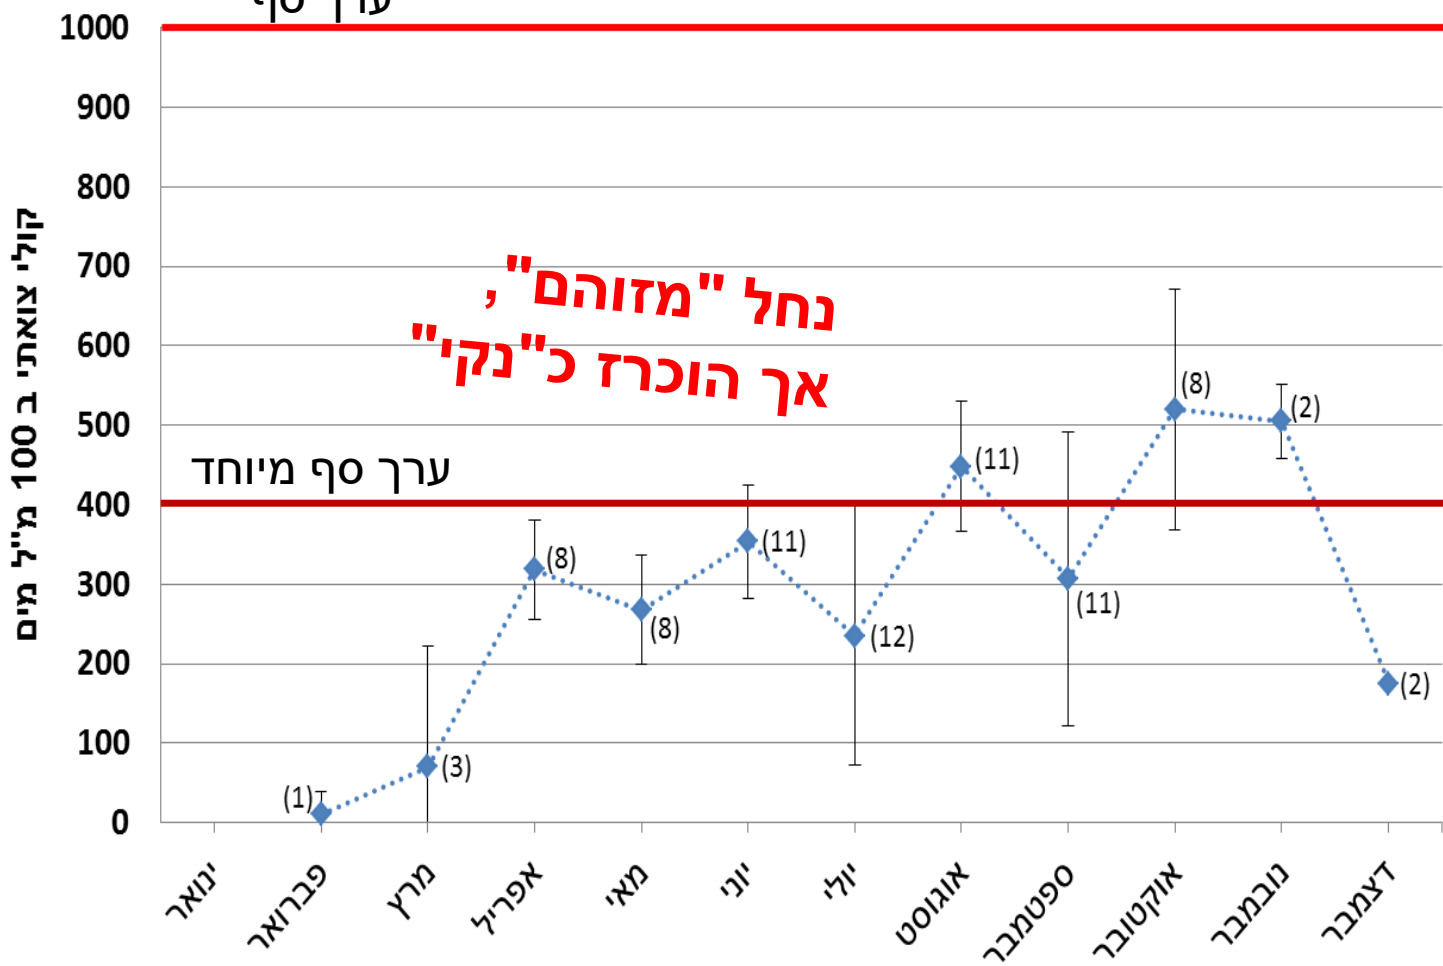
א. עם רעיה נחל זזיתן

- נחל ארוך.

- לאורכו רעיית בקר

- דגם עונתי הכי נמוך!

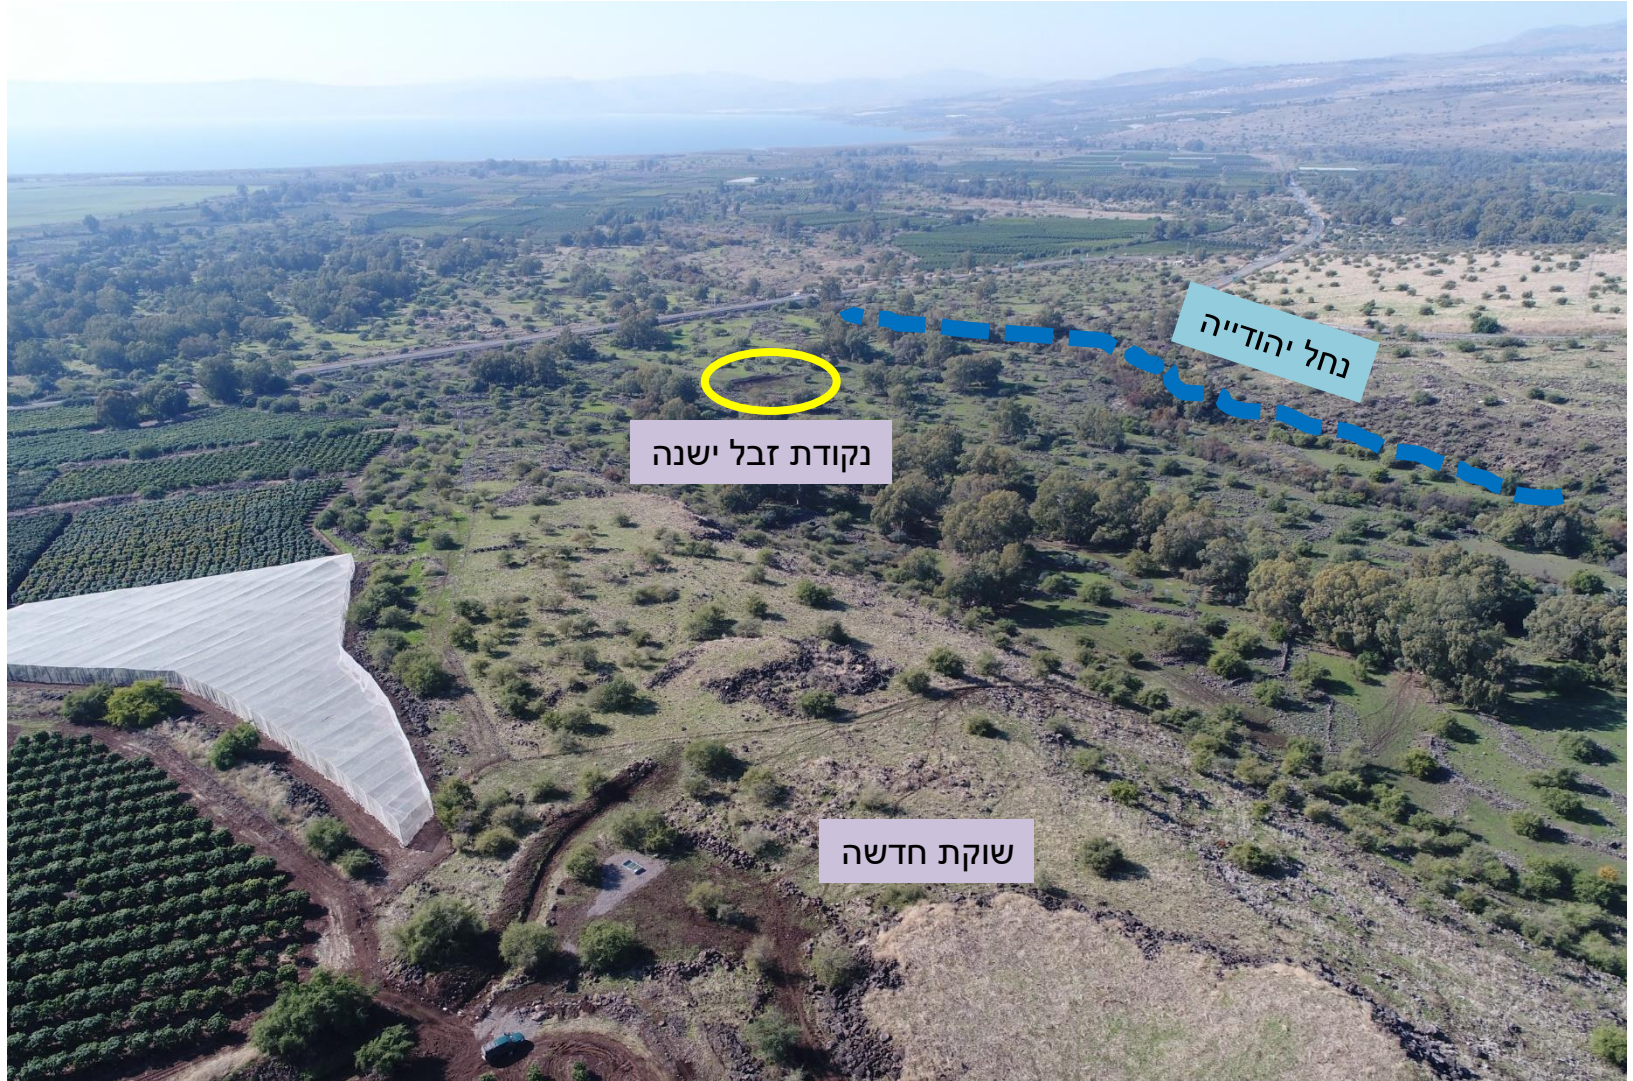
נחל יהודייה

נקודת זבל ישנה

שוקת חדשה

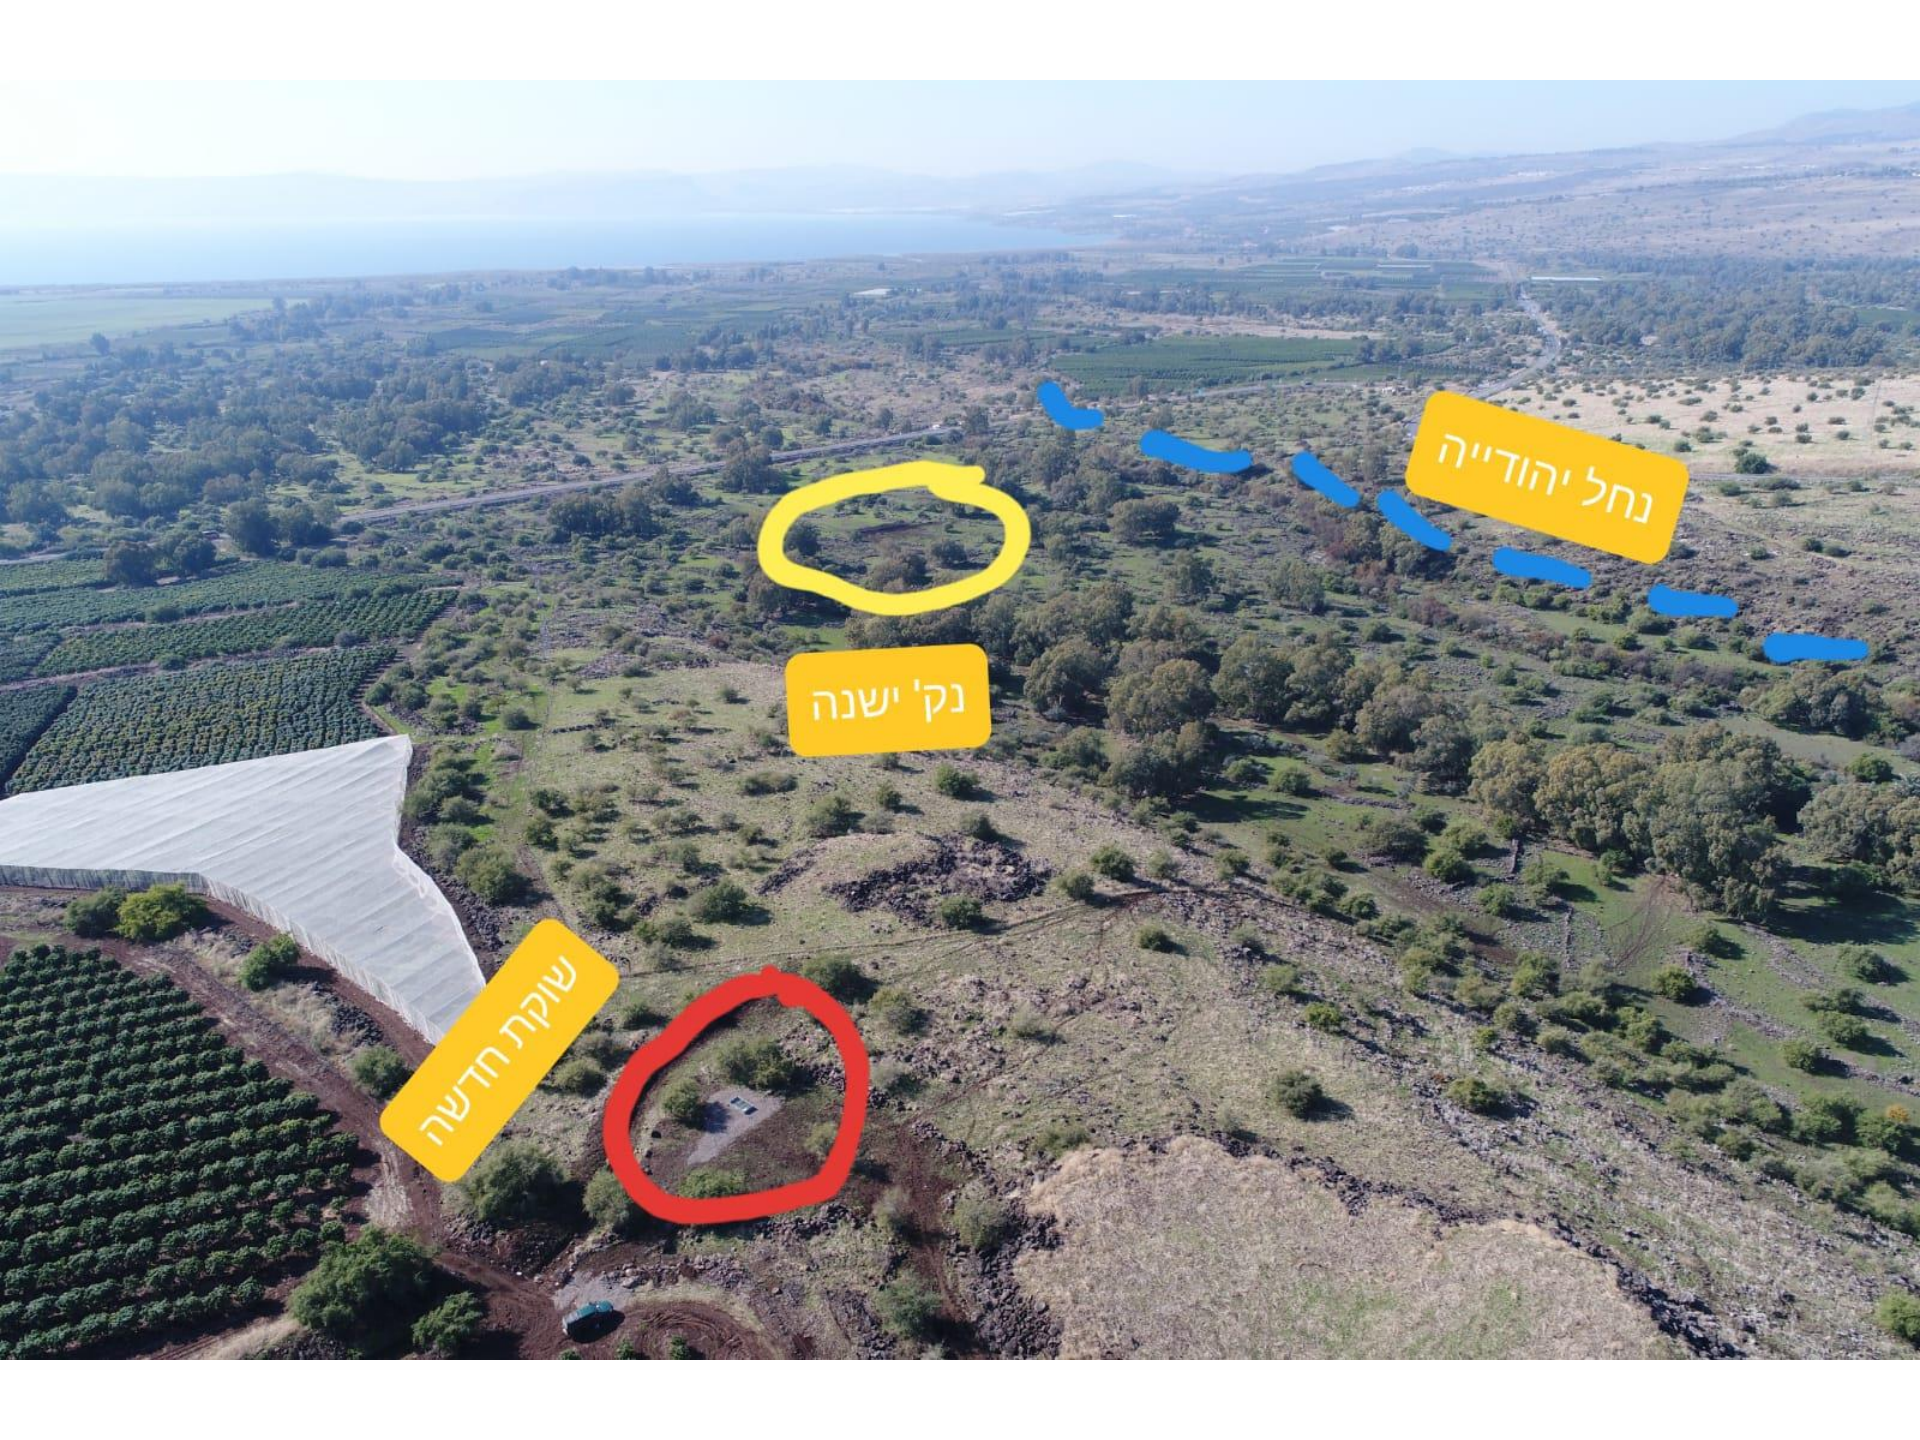
נחל יהודייה

נק' ישנה

שוקת חדשה
